# Portes de grange anciennes et fonctionnelles

Philippe MATHERAT

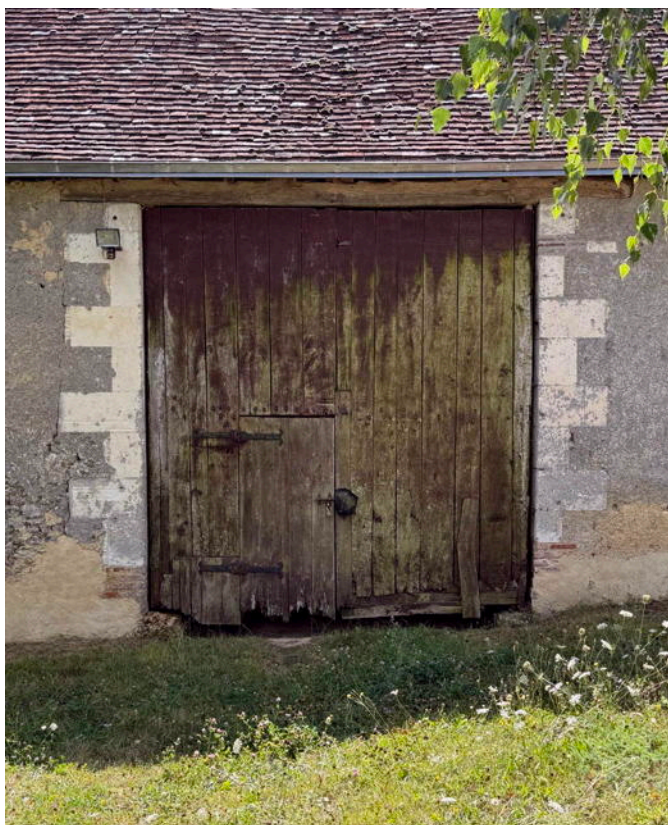
IMAGE 1 – Vue de l'extérieur

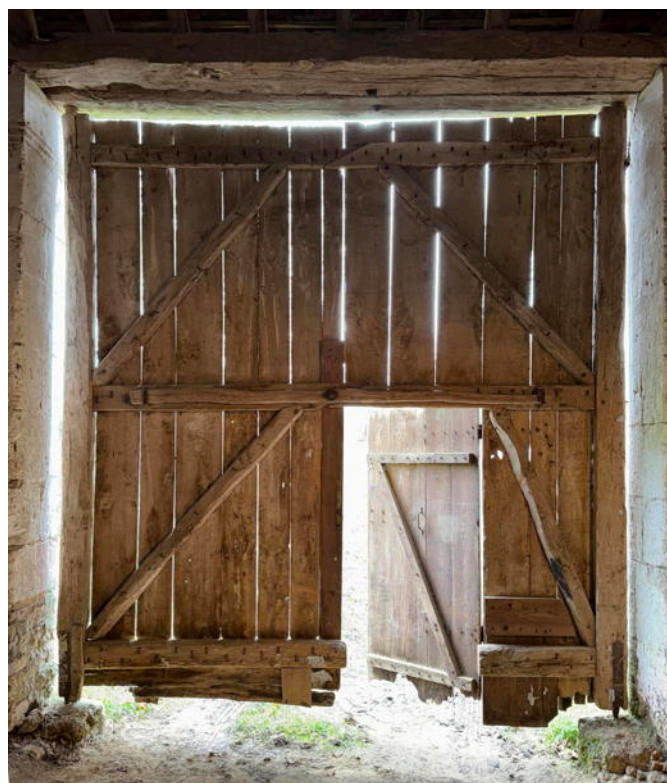
IMAGE 2 – Vue depuis l'intérieur, en position fermée ; on remarque : le fléau horizontal ; et les gonds, en haut en bois et en bas en métal dans les pierres

- La position des gonds. Le montant-axe de chaque porte tourne : en haut dans un trou pratiqué dans le linteau, bois sur bois, de fort diamètre ; en bas une ferrure munie d'une pointe porte sur un creux pratiqué dans une pierre (IMAGE 2).
- En position fermée, les traverses horizontales viennent s'emboîter par leurs extrémités taillées en biseau (voir IMAGES 3 et 5), et une barre (« fléau ») vient maintenir la rigidité de l'alignement grâce à trois points : un axe au milieu et deux crochets aux extrémités (IMAGES 3 et 4). Il faut noter que, au moment d'emboîter ou de déboîter ces traverses, les portes doivent être légèrement ouvertes vers l'intérieur.

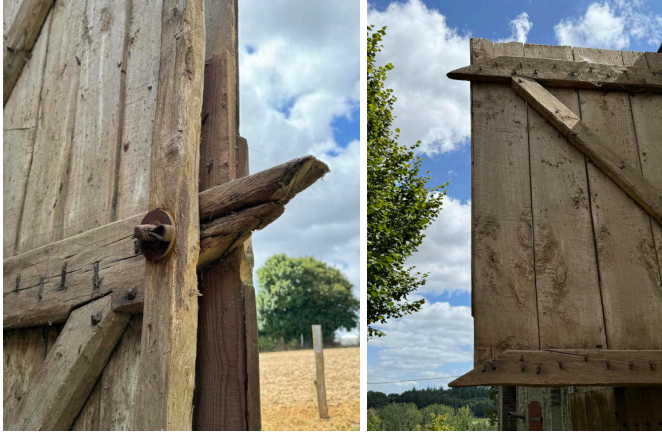
IMAGE 3 – Vue de détail montrant les extrémités des traverses en biseau et l'axe de rotation du fléau

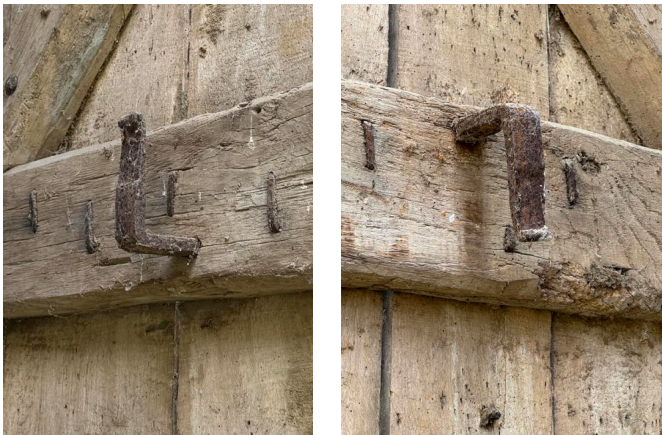
IMAGE 4 – Détail des crochets de retenue du fléau, et des clous forgés

portes veille à ce que la partie la plus lourde du fléau soit du côté du crochet qui s'ouvre vers le haut (ici à gauche sur l'IMAGE 4). En outre, lorsque les portes sont ouvertes, ce fléau déséquilibré se met automatiquement à la verticale (IMAGE 5, à gauche) et ainsi ne gêne pas le passage.

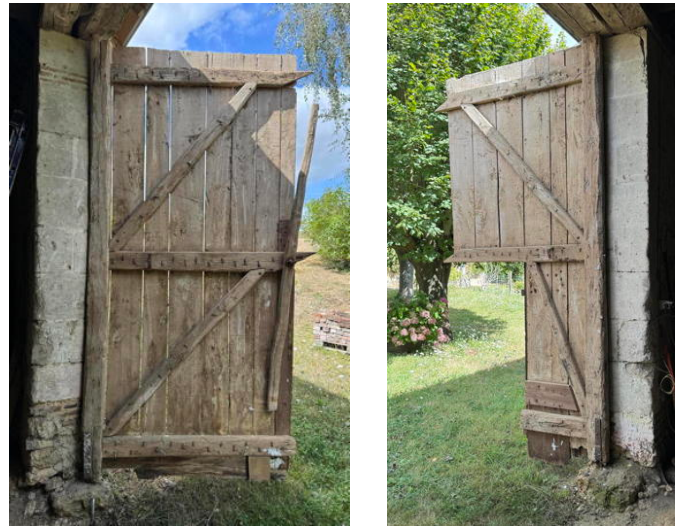
IMAGE 5 – Les portes en position ouvertes vers l'extérieur

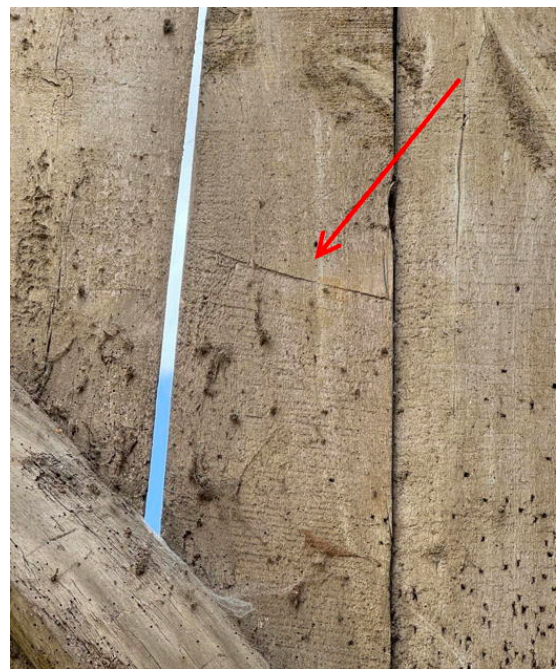
IMAGE 6 – Détail montrant les traces du sciage en long : à la rencontre des deux sciages en bout subsiste le petit triangle qui a éclaté
